**UNIVERSIDADE FEDERAL DO RIO GRANDE DO SUL  
ESCOLA DE ENGENHARIA  
DEPARTAMENTO DE ENGENHARIA CIVIL**

**RECUPERAÇÃO DE DESEMPENHO QUANTO À  
ESTANQUEIDADE COM A UTILIZAÇÃO DE TÉCNICAS DE  
IMPERMEABILIZAÇÃO: ESTUDO DE CASO NA CIDADE DE  
PORTO ALEGRE/RS**

Trabalho de Diplomação apresentado à Comissão de Graduação do curso de Engenharia Civil da Escola de Engenharia da Universidade Federal do Rio Grande do Sul, como parte dos requisitos para obtenção do título de Engenheiro Civil.

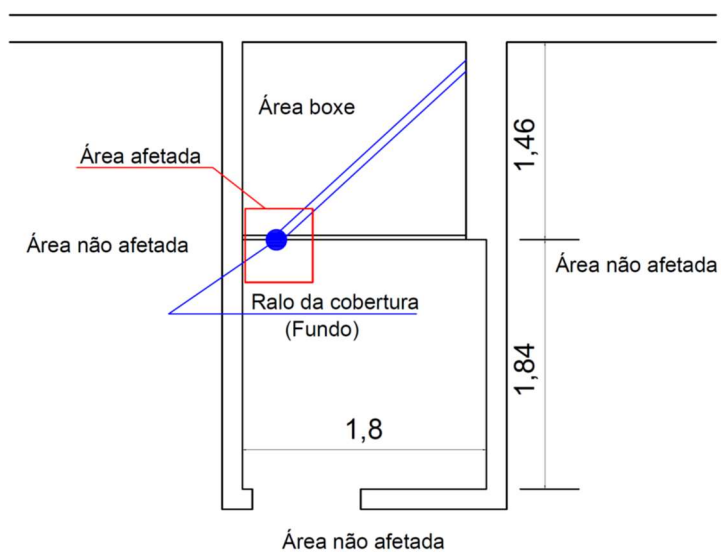
**Figura 34 - Planta baixa da área do banheiro, mostrando a posição do ralo instalado na laje acima.**

O primeiro ambiente a ser analisado foi o banheiro do primeiro pavimento (Figura 34). Pelo fato da visita ter sido realizada em um dia seco e parcialmente ensolarado e o cômodo não ter sido usado para banho no dia, ele se encontrava seco e sem sinais de umidade ao toque, inclusive nas patologias observadas.

Levando em consideração os relatos da moradora e a análise preliminar dos locais indicados verificou-se com mais atenção o ralo da cobertura, o qual possui acesso pelo banheiro. Trata-se de uma pequena caixa sifonada que tem como finalidade recolher parte da água decorrente da chuva acumulada na área externa da cobertura e orientá-la até o sistema de esgoto (Figura e Figura 40). Inicialmente não se encontrou nenhum defeito que indicasse a fonte das manifestações patológicas existentes. Posteriormente à análise visual “à seco” do elemento hidráulico, foi derramado 5 litros de água no local, simulando uma chuva torrencial na área externa, o que iniciou um processo de gotejamento pela caixa sifonada, evidenciando que havia um defeito no elemento, podendo ser uma trinca adquirida na ocasião da instalação ou durante a utilização deste ou falha no isolamento das junções do elemento com a rede de encanamento de esgoto do apartamento.

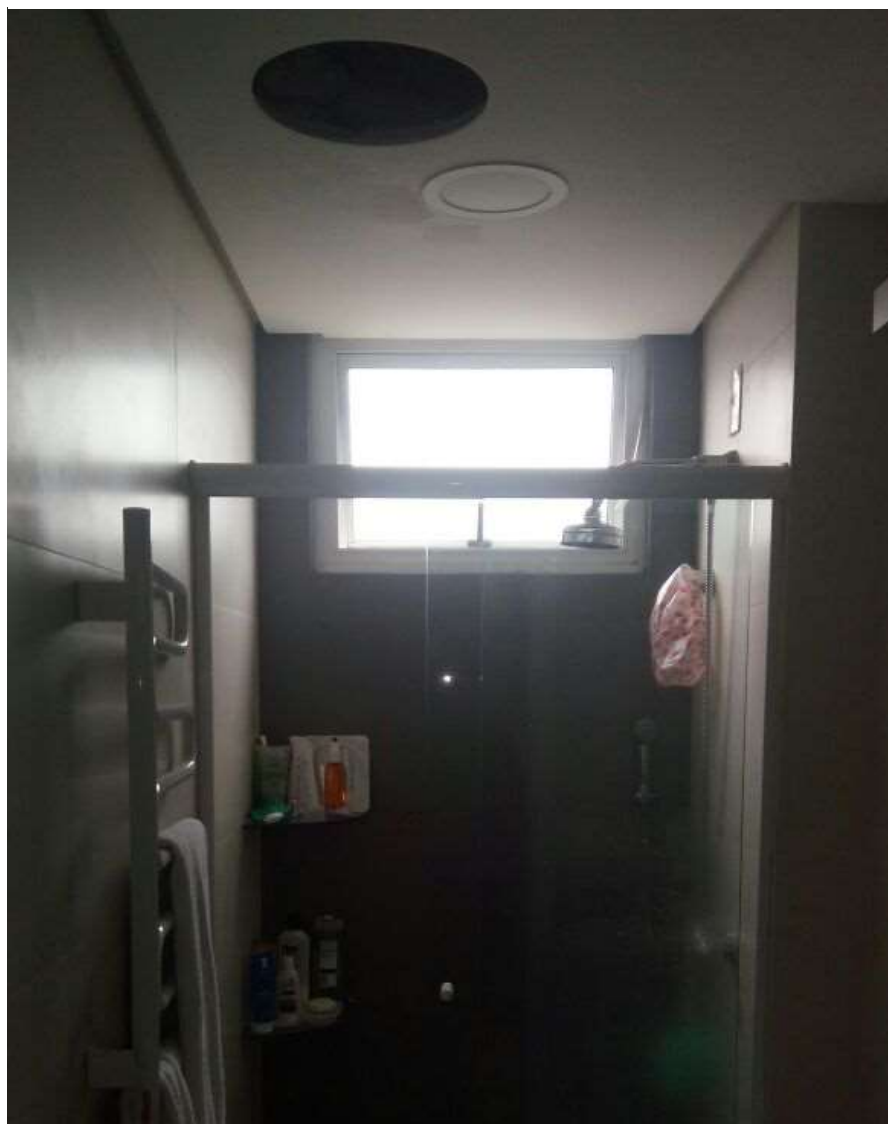
*Figura 35 - Banheiro*

No local indicado pela moradora foram observadas quatro manifestações patológicas. À primeira vista, a parte externa do forro de gesso apresentava irregularidades na superfície fruto de tamponamentos anteriores com manchas leves (Figura 35) e a laje entre o banheiro e a área externa da cobertura apresentava deterioração da camada de cobrimento do concreto de maneira radial (Figura 36) e vinda da caixa sifonada, expondo a armadura, que já se encontrava oxidada devido à umidade proveniente do uso do banheiro (Figura 37 e Figura 38).
